Erdbebenanalyse

Metiss AG, 9000 St. Gallen

Rundbau Bionstrasse 5, St. Gallen

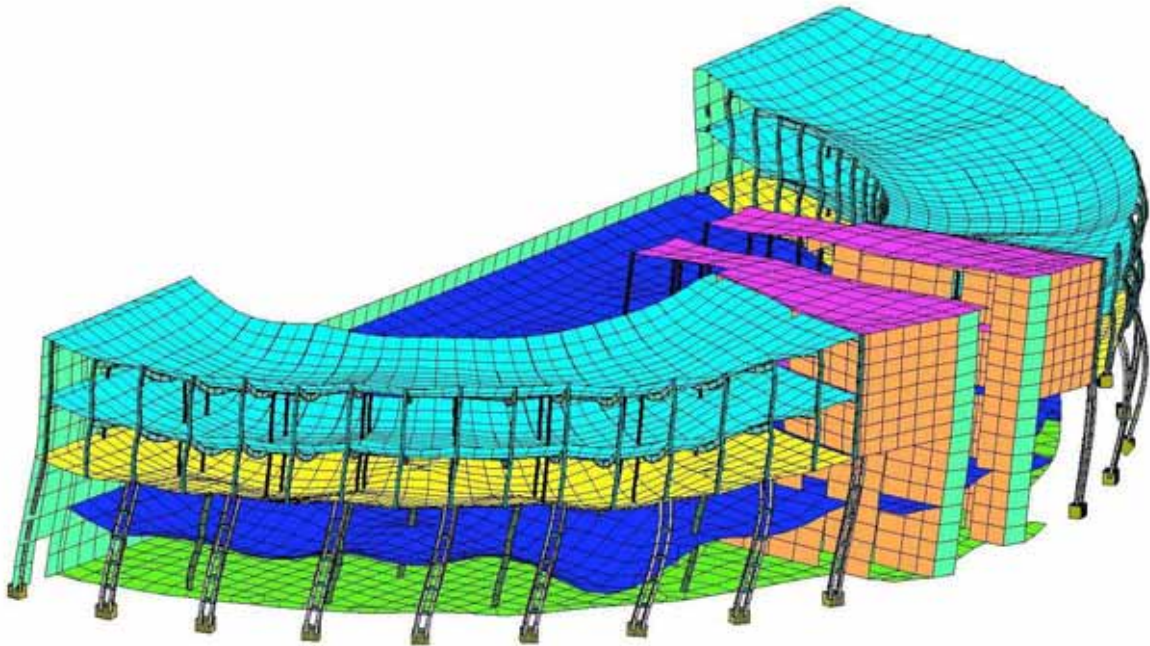
-
- > Erdbebenanalyse nach SIA 261
 - > Bild: verformter Zustand (300-fach vergrössert)
